NOTE TECHNIQUE 010

Kit entretoises tulipe lobro

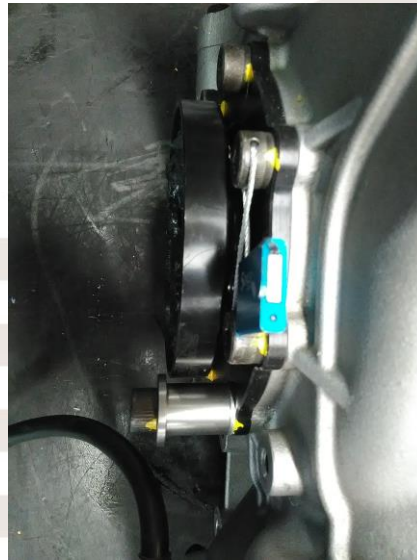
Figure 1

Il s'agit de cas assez rare mais plusieurs d'entre vous ont rencontré un souci au niveau de la tulipe lobro. Il s'est avéré que cette dernière était sortie de son logement pendant un roulage. Dans ces circonstances, le cardan est alors déboîté. Ceci peut alors engendrer des dégâts.

Aussi pour minimiser les risques, nous vous proposons une entretoise qui vient se fixer sur chaque flasque du différentiel de boîte de vitesse (cfr fig 1).

La référence du kit est BS023B. Ce dernier est composé de ces entretoises, des vis et des rondelles d'épaisseur.

Afin d'installer ce kit de manière optimale, il est indispensable de faire appel à notre service technique.
